### PROCES-VERBAL DESCRIPTIF

34 Rue Boutonnet 81200 MAZAMET

**L'AN DEUX MILLE VINGT TROIS, LE VINGT AVRIL A 14 HEURES**

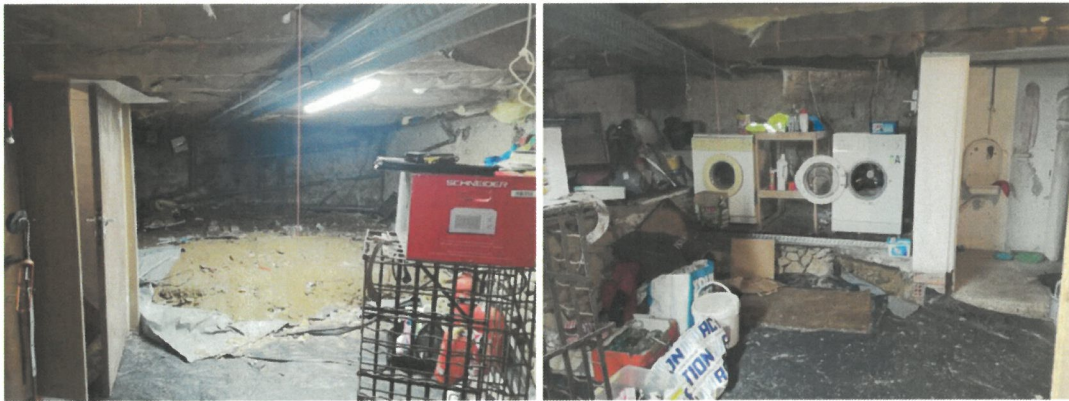
Murs : sont couverts d'un vieil enduit qui se délite avec présence de moisissures côté voisin n°32.

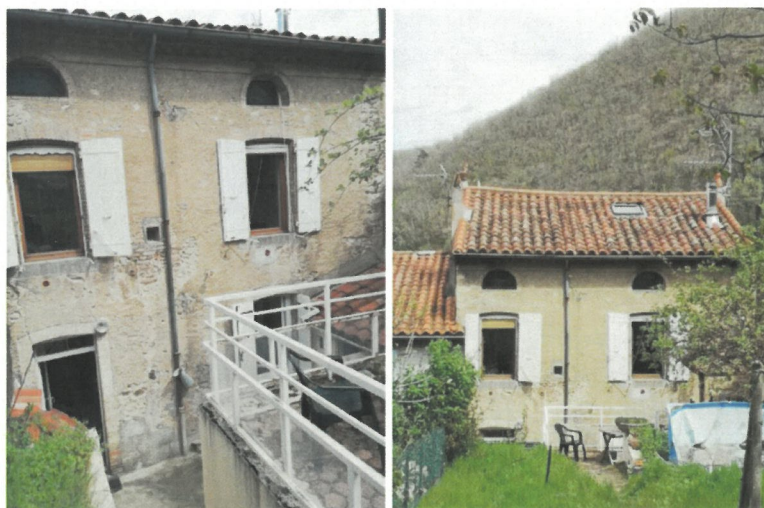
Le mur gouttereau de la maison donnant sur cette cour est recouvert d'un enduit ancien qui se délite faisant apparaître un mur construit avec des pierres, des moellons et des briques.

Présence d'une gouttière en zinc et en partie centrale une descente en zinc avec un dauphin qui part vers la cave.

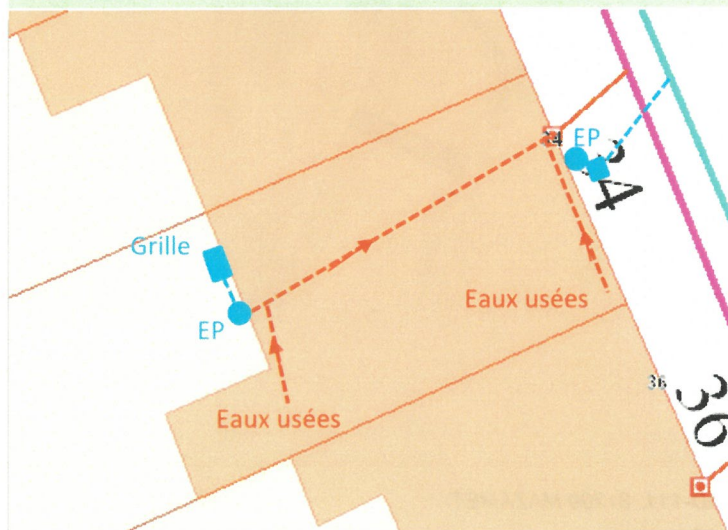
## CROQUIS

Le tracé en pointillé de la canalisation (Cf. croquis) est une hypothèse. Le test au colorant a bien été effectué.

Il serait nécessaire de séparer les eaux pluviales situées à l'arrière de l'habitation du réseau d'assainissement

L'infiltration des eaux pluviales au plus près de son point de chute est à privilégier.
