### PROCES-VERBAL DESCRIPTIF

34 Rue Boutonnet 81200 MAZAMET

**L'AN DEUX MILLE VINGT TROIS, LE VINGT AVRIL A 14 HEURES**

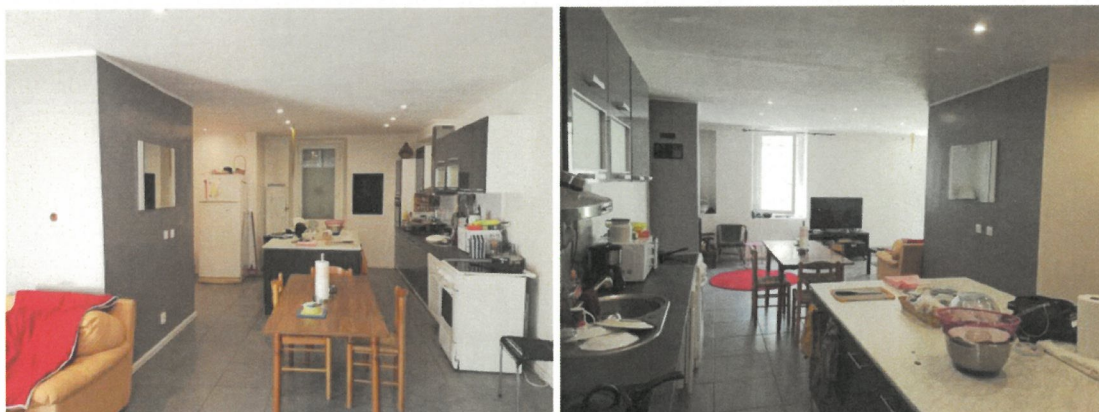
Murs : sont couverts d'un vieil enduit qui se délite avec présence de moisissures côté voisin n°32.

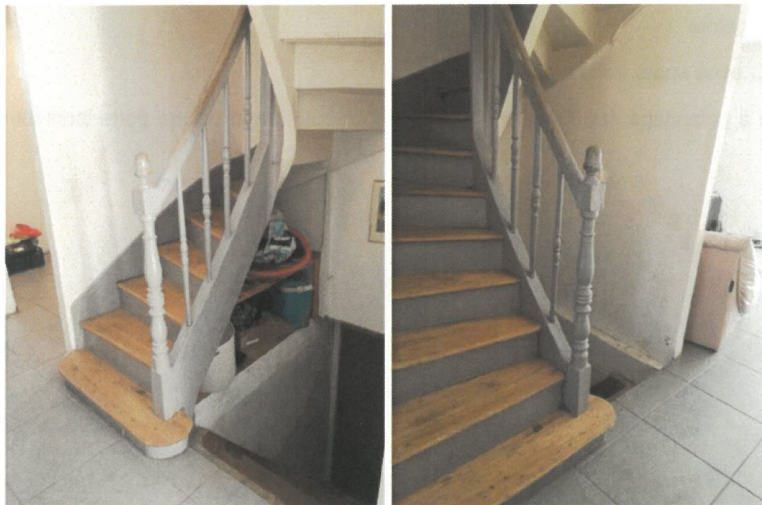
Plafond : du placoplâtre a été positionné mais les bandes ne sont pas posées. L'ensemble n'est pas enduit. Une autre partie comporte du papier-peint gouttelettes.

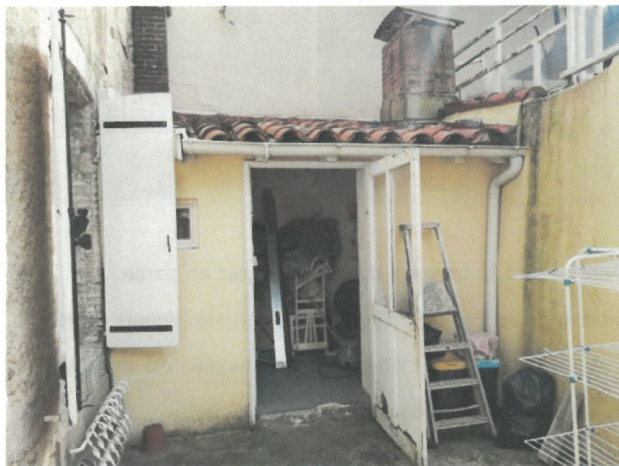
Le mur gouttereau de la maison donnant sur cette cour est recouvert d'un enduit ancien qui se délite faisant apparaître un mur construit avec des pierres, des moellons et des briques.
